# SÉCURITÉ AÉRIENNE — NOUVELLES

## Dans ce numéro...

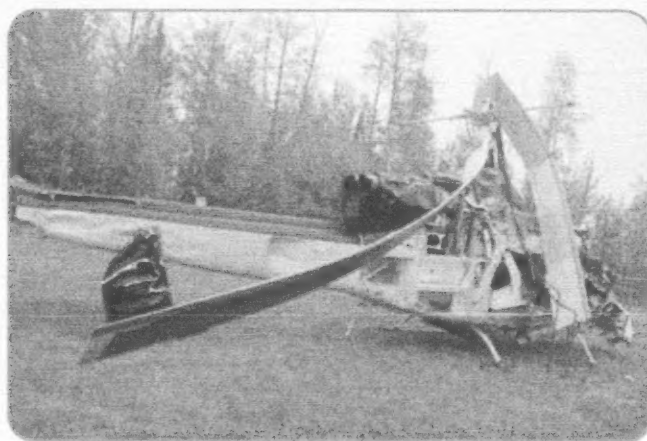
Le 20 mai 2011, un accident tragique a coûté la vie à un pilote expérimenté qui se livrait à de difficiles travaux d'écopage à l'appui d'opérations de lutte contre des feux de forêt. L'hélicoptère Bell 212 se trouvait à proximité de Slave Lake (Alb.). Par vent calme, durant son approche du Petit-lac-des-Esclaves, qui était calme et sans vagues, l'hélicoptère s'est abîmé sur son côté droit dans le plan d'eau alors qu'il tentait de s'approvisionner en eau du lac, et il a été lourdement endommagé. Même si le pilote avait accumulé des milliers d'heures de vol, il possédait beaucoup moins d'expérience des opérations d'écopage, ce qui a poussé le Bureau de la sécurité des transports (BST) à aborder dans son rapport final la question des compétences propres à une tâche par opposition au nombre d'heures de vol des pilotes qui exécutent de telles opérations. Comme le pilote avait laissé son casque dans son enveloppe sur le siège arrière de l'hélicoptère, le rapport traite également du sujet récurrent qu'est l'importance du port du casque pour les pilotes d'hélicoptère. L'article qui suit est fondé sur le rapport final n° A11W0070 du BST.

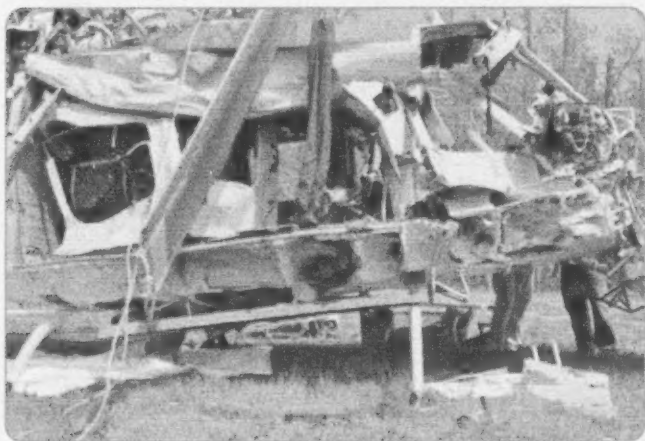
Le BST a déterminé que le pilote de l'hélicoptère accidenté effectuait des opérations d'écopage à une distance considérable de la rive, au-dessus d'un plan d'eau miroitant. Le problème posé par le plan d'eau, lequel nuisait à la capacité du pilote de percevoir la profondeur, était aggravé par l'absence de références visuelles, en raison de la distance à laquelle l'hélicoptère se trouvait du rivage. L'hélicoptère n'était pas encore passé en vol stationnaire quand, par inadvertance, le réservoir héliporté s'est enfoncé dans l'eau. L'appareil a alors été tiré violemment vers l'arrière et vers la gauche, ce qui l'a forcé à descendre vers la surface du lac et à basculer vers la droite. La surface miroitante du lac et l'absence de références visuelles ont fait en sorte que le pilote a probablement surestimé l'altitude de l'hélicoptère à l'approche finale, ce qui a mené à l'immersion accidentelle du réservoir héliporté.

Par la suite, l'hélicoptère a perdu de l'altitude pour se retrouver à quelques pieds au-dessus du lac. Toute tentative subséquente pour reprendre la maîtrise de l'hélicoptère exigeait du pilote qu'il garde les deux mains sur les commandes de vol, ce qui l'aurait empêché d'armer le dispositif de dégagement électrique du crochet ventral. Lorsque l'hélicoptère a repris

de l'altitude, il est probable que la combinaison de la tension exercée par la longue élingue, le mouvement de l'aéronef et un réglage de puissance élevée a fait rouler l'hélicoptère sur son côté droit et l'a rapidement fait tomber dans l'eau.

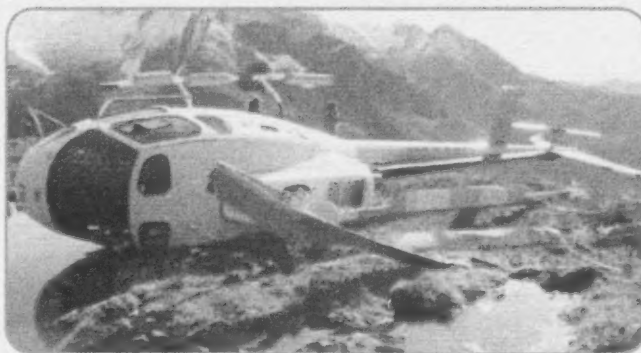
**Objet :** Le 26 septembre 2011, un hélicoptère Eurocopter AS-350BA a été lourdement endommagé lorsqu'il a été soulevé par le vent et qu'il a basculé, même si son moteur tournait au ralenti, alors qu'il se trouvait sur une ligne de crête située près de Juneau (Alaska) (rapport n° ANC11LA108 du National Transportation Safety Board [NTSB]). L'hélicoptère s'était posé sur la crête d'une pente abrupte, où l'on avait prévu un vent fort et irrégulier causé par l'arrivée d'un système dépressionnaire dans la région. Le National Weather Service (NWS) des États-Unis avait prévu que la vitesse du vent au sol serait de 35 à 45 kt, mais les observations horaires du NWS relevées à trois emplacements différents ont indiqué que la vitesse du vent était de 10 à 29 kt.

Afin de mieux comprendre la cause de cet accident, Eurocopter a procédé à une simulation de l'événement à l'aide d'un hélicoptère semblable ayant la même masse et la même vitesse rotor, et de facteurs environnementaux similaires, comme le relief environnant (selon les photos prises sur le lieu de l'accident), la surface d'atterrissage et le vent. La simulation a révélé que l'hélicoptère pouvait être soulevé du sol lorsque la vitesse du vent atteignait aussi peu que 37 mi/h (32 kt), quand le vent arrivait par-dessous le

disque rotor. Au fur et à mesure que l'angle du vent relatif se déplace de façon ascendante pour former un plan horizontal avec les rotors, la vitesse du vent nécessaire pour soulever un hélicoptère augmente.

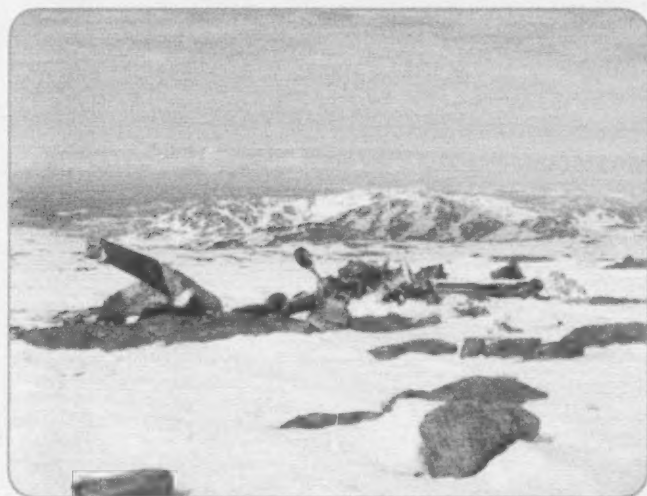
Le 26 mai 2010, à 8 h 35, heure avancée de l'Atlantique, un Piper Navajo PA31-350 décolle pour effectuer un vol aller-retour de Goose Bay (T.-N.-L.) à Cartwright (T.-N.-L.) et Black Tickle (T.-N.-L.), avant de revenir à Goose Bay. Le pilote doit livrer du fret à Cartwright et déposer un passager et du fret à Black Tickle. Vers 9 h 05, le pilote envoie un message radio pour signaler que l'avion se trouve à 60 NM à l'ouest de Cartwright. Il s'agit là du dernier message radio de l'avion. Celui-ci n'arrive pas à destination et, à 10 h 10, il est porté manquant. Les recherches pour le retrouver sont contrariées par le mauvais temps. Le 28 mai 2010, vers 22 h,

on repère l'épave de l'avion sur un plateau des monts Mealy. Les 2 occupants de l'avion subissent des blessures mortelles, et l'avion est détruit par la force de l'impact et l'incendie qui se déclare après l'écrasement. Vu l'absence de radiobalise de repérage d'urgence à bord, aucun signal n'a été reçu.

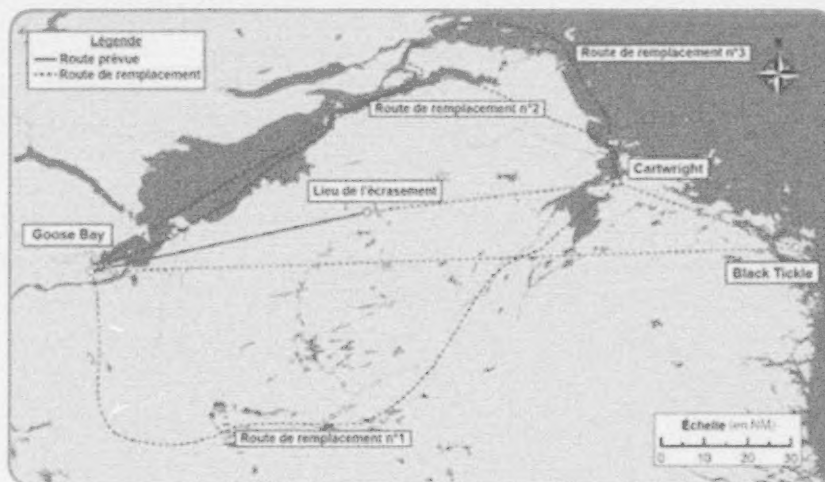
Même si l'avion avait subi des dommages importants, rien ne permettait de conclure qu'il y avait un problème avec les commandes de vol ou les moteurs. Les empreintes de l'impact initial et la zone de débris laissent croire qu'il n'y a eu aucune tentative d'évitement du relief. Le pilote effectuait un vol selon les règles de vol à vue (VFR) direct jusqu'à Cartwright dans des conditions météorologiques où il aurait été confronté à des plafonds bas et à une visibilité réduite en route vers les monts Mealy. Si le pilote est entré dans des nuages ou dans une zone de visibilité réduite, il a probablement perdu le contact visuel avec l'horizon en raison des montagnes recouvertes de neige et il a dû se fier à son altimètre pour conserver un espacement avec le relief. L'avion a d'abord heurté le sol à quelque 3 450 pi, altitude qui aurait

correspondu à celle de l'avion lors du dernier contact radar si le pilote n'avait pas calé l'altimètre sur le calage altimétrique de Cartwright. L'avion a percuté le relief ascendant à l'horizontale en ligne droite alors que les moteurs tournaient, ce qui correspond à un impact sans perte de contrôle (CFIT).

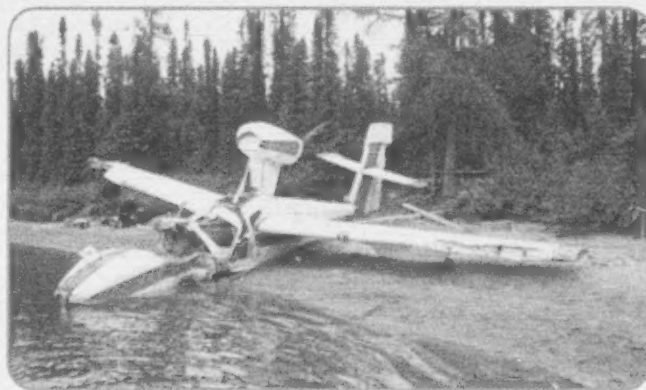
*Lake Buccaneer*

Le 3 juin 2010, vers 19 h, heure avancée de l'Est, l'aéronef Lake Buccaneer LA-4-200 amphibie sous exploitation privée, ayant à son bord le pilote et un passager, décolle du lac de la Marmotte II à Baie-Comeau (Qc) pour effectuer un vol conformément aux règles de vol à vue. La durée prévue de ce vol d'une distance de 98 NM est d'environ 1 h 20. On a lancé des recherches, le matin du 5 juin 2010, comme l'aéronef n'était toujours pas revenu à destination en fin de journée, le 4 juin 2010. Le 26 juin 2010, à l'aide d'un sonar, l'équipe de plongée de la Sûreté du Québec localise l'aéronef amphibie à une profondeur de 230 pi dans le lac Berté, à 5 NM au sud du lac de la Marmotte II. Les 2 et 3 juillet 2010, on procède à la récupération de l'aéronef et de ses occupants à l'aide d'un véhicule télécommandé muni d'une caméra sous-marine. L'aéronef est lourdement endommagé, à la suite de l'impact avec l'eau. Le pilote et le passager sont gravement blessés et se

noient. Le système de recherche et sauvetage ne capte aucun signal provenant d'une radiobalise de repérage d'urgence (ELT).

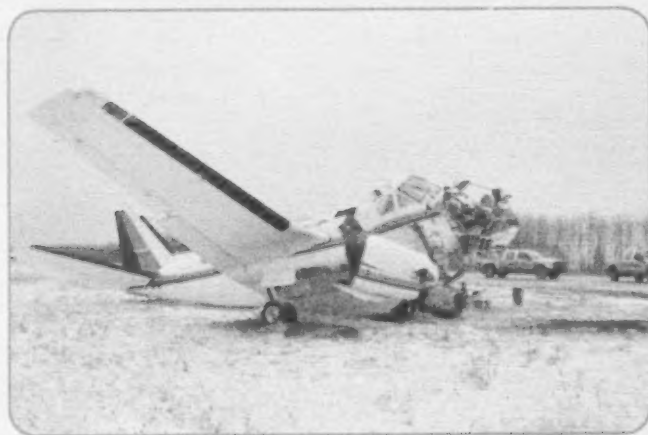
Le 25 octobre 2010, un Beechcraft 100 effectue un vol selon les règles de vol aux instruments, en partance de l'aéroport du centre-ville d'Edmonton (Alb.) et à destination de Kirby Lake (Alb.) Vers 11 h 14, heure avancée des Rocheuses, durant l'approche de la piste 08 à l'aéroport de Kirby Lake, l'avion heurte le sol 174 pi avant le seuil de piste. L'avion rebondit, puis il s'immobilise en bordure de la piste. Il y a 2 membres d'équipage et 8 passagers à bord. Le commandant de bord subit des blessures mortelles, tandis que 4 occupants, dont le copilote, sont grièvement blessés. Les 5 autres passagers sont légèrement blessés. L'avion est lourdement endommagé. Des survivants et les premiers intervenants éteignent un petit incendie électrique qui s'est déclaré après l'impact dans le poste de pilotage. La radiobalise de repérage d'urgence s'est déclenchée à l'impact.

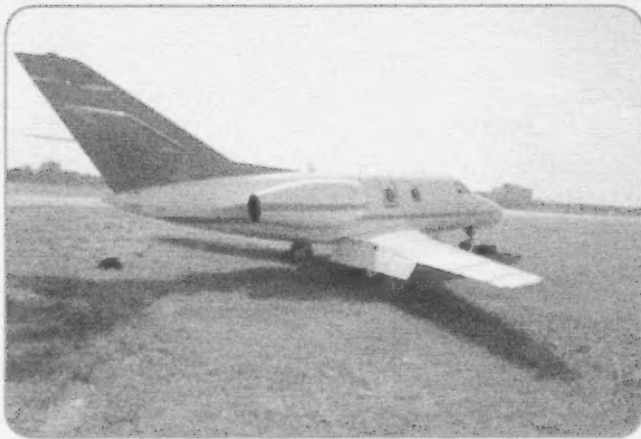
Le 17 juin 2011, un Dassault Falcon 10 effectuait un vol depuis l'Aéroport international Lester B. Pearson-Toronto à destination de l'aéroport municipal de Toronto/ Buttonville (Ont.) avec 2 pilotes à bord. Le contrôle de la circulation aérienne a autorisé l'aéronef à effectuer une approche contact vers la piste d'atterrissage 33. Durant le virage à gauche à l'approche finale, l'aéronef a dépassé l'axe de piste. Le pilote a alors compensé cet écart par un virage serré à droite pour aligner l'aéronef sur le cap de piste, et a posé l'aéronef juste au-delà des marques de seuil de piste. Immédiatement après l'atterrissage, l'aéronef a quitté la piste vers la droite, a poursuivi sa course sur l'entrepiste et la voie de circulation Bravo et a heurté un panneau de signalisation de piste/voie de circulation, mais a évité les aéronefs qui étaient garés sur l'aire de trafic. L'aéronef s'est immobilisé sur l'entrepiste devant la piste 21/03. L'aéronef a été lourdement endommagé, mais est demeuré à l'endroit, et le train d'atterrissage ne s'est pas affaissé. Aucun incendie ne s'est déclaré, et les membres de l'équipage de conduite n'ont pas été blessés. Le contrôleur de la tour de l'aéroport de Toronto/Buttonville a observé le déroulement de l'incident et a immédiatement appelé les services d'intervention d'urgence de la municipalité. L'accident est survenu à 15 h 06, heure avancée de l'Est.

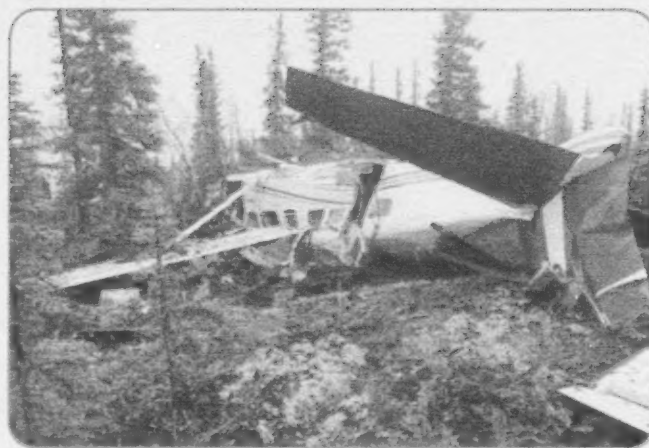
### Rapport final n° A11W0151 du BST — Impact sans perte de contrôle

Le 4 octobre 2011, un Cessna 208B Caravan décolle de Yellowknife (T.N.-O.) à 11 h 03, heure avancée des Rocheuses, selon les règles de vol à vue (VFR), dans le cadre d'un vol régulier en direction de Lutsel K'e (T.N.-O.). Comme l'aéronef n'arrive pas à l'heure prévue, une recherche est lancée, et l'aéronef est trouvé à 26 NM à l'ouest de Lutsel K'e, près de la crête de la péninsule Pehteï. Le pilote et 1 passager subissent des blessures mortelles, et 2 passagers sont grièvement blessés. Il n'y a aucun incendie après l'impact et aucun signal de radiobalise de repérage d'urgence n'est reçu par le Centre conjoint de coordination de sauvetage ou par l'aéronef de recherches.
